# CIVICO PALAZZO DI AOSTA COMUNE DI AOSTA

## INDAGINI STRATIGRAFICHE

**Committente:** Comune di Aosta  
Area T3 strade, stabili e impianti sportivi  
Piazza Chanoux, 1  
11100 Aosta

De La Ville società cooperativa  
Loc. Amérique 55 – 11020 Quart (Aosta) – cell. 339-4739784 – P.I. 01029800073

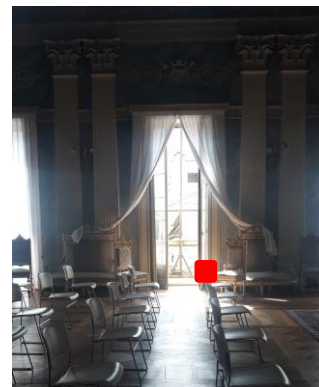
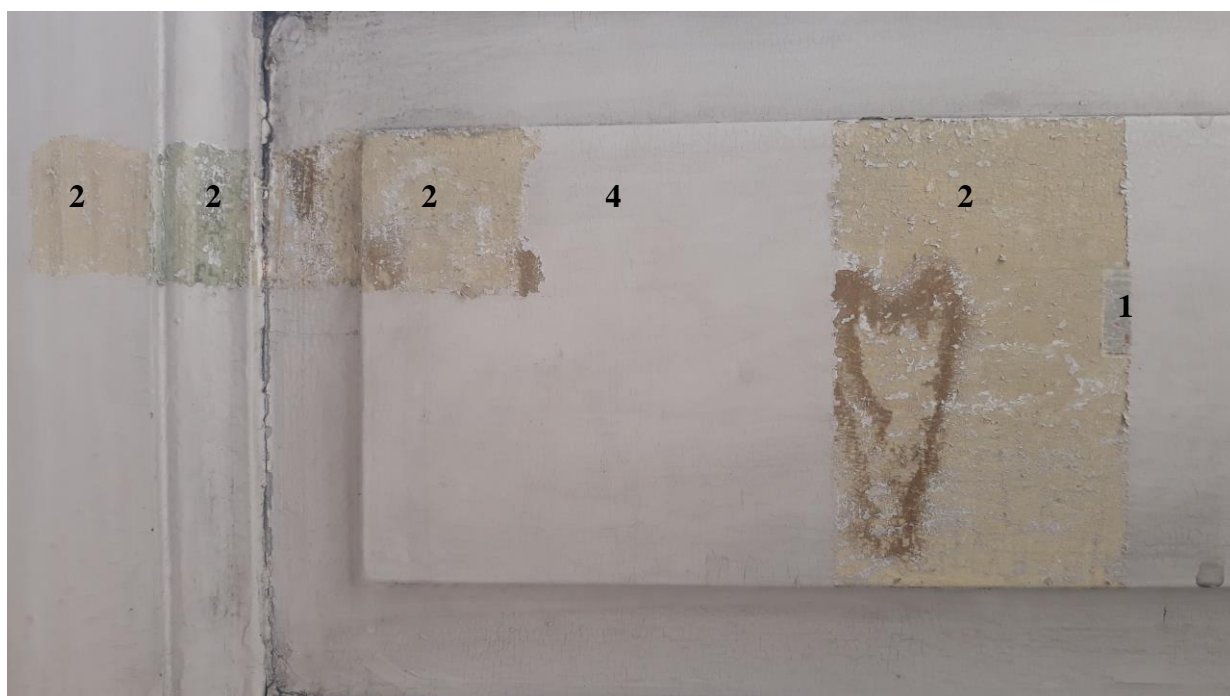
TASSELLO N.1

LOCALIZZAZIONE: porta finestra  
lato interno Salone Ducale  
battente a destra

1. cromia grigia chiaro monocroma realizzata a cementite, tenace. Non aperto oltre perché nella sala internamente predomina pittoricamente la fase successiva (chiara e ori).
2. cromia avorio caldo e resti di porporina sulla cornice alterata in verde e asportata dalla fase successiva. Realizzazione di natura oleica, diffuso craquelure sulla superficie. Visibili macchie marroni per quello indagato prive di forma logica. Strato spesso compreso di preparazione uso di porporine attribuibili ad una chimica matura del novecento.
- 4 pittura monocroma a smalto sintetico di cromia grigio/bianco sporco attualmente a vista

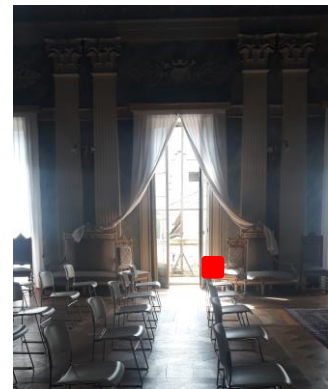
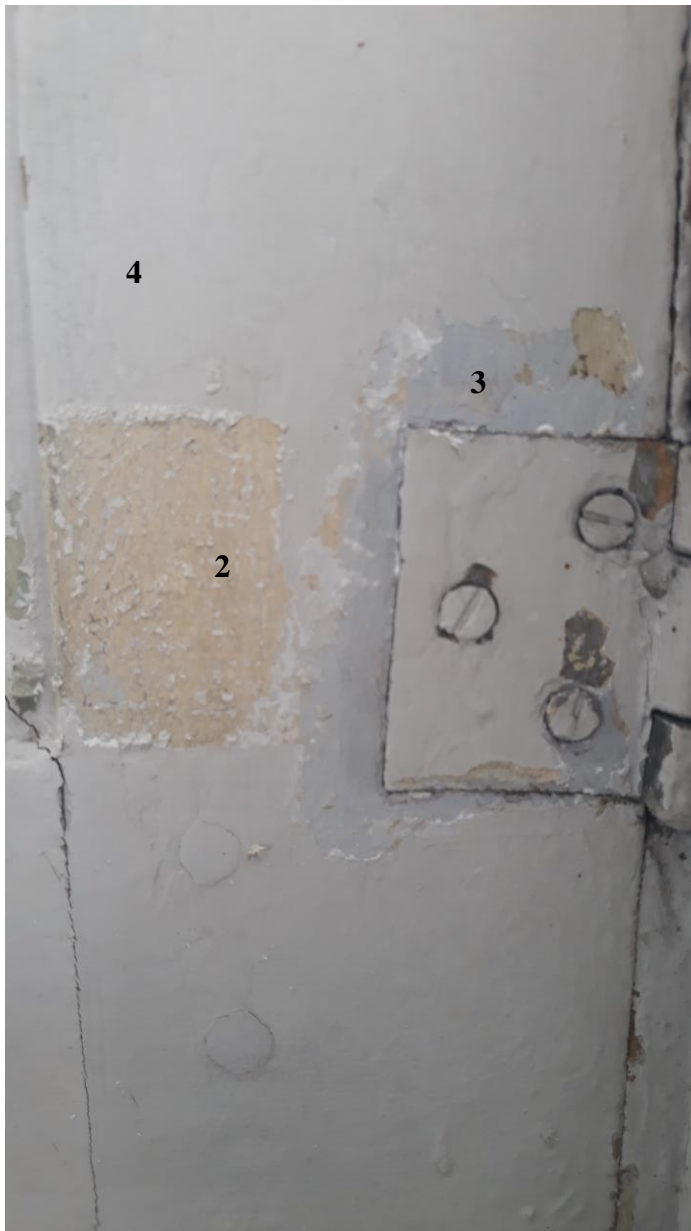
TASSELLO N.2

LOCALIZZAZIONE: porta finestra  
lato interno Salone Ducale  
battente a destra

- 2. cromia avorio caldo Realizzazione di natura oleica, diffuso craquelure sulla superficie.
- 3 pittura oleo sintetica di cromia grigio freddo
- 4 pittura monocroma a smalto sintetico di cromia grigio/bianco sporco attualmente a vista

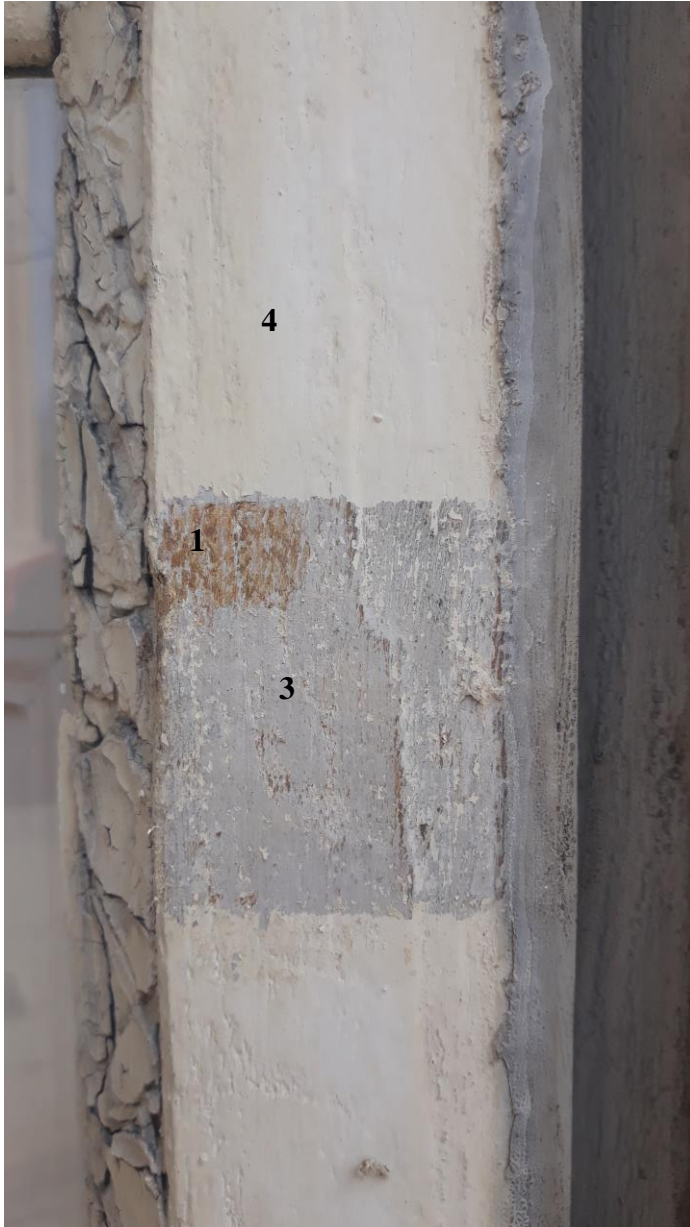
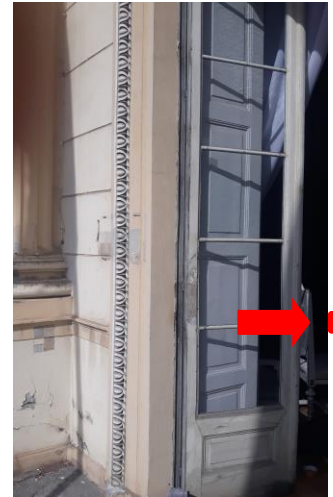
TASSELLO N.3

LOCALIZZAZIONE : porta finestra  
lato esterno Salone Ducale  
battente a destra

1 tracce di cromia grigio chiaro caldo di natura oleica supponiamo che le tracce inferiori siano di una preparazione a cementite di cromia calda beige.

3 pittura oleo sintetica di cromia grigio freddo

4 pittura monocroma a smalto sintetico di cromia grigio/bianco sporco attualmente a vista

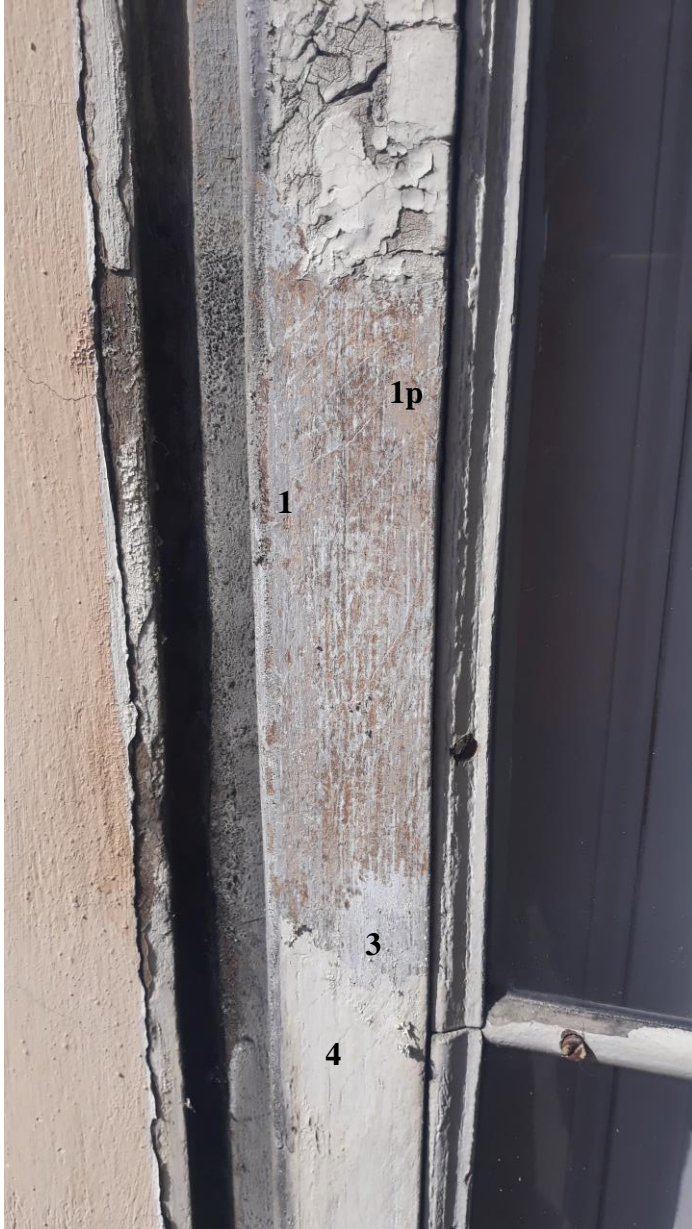
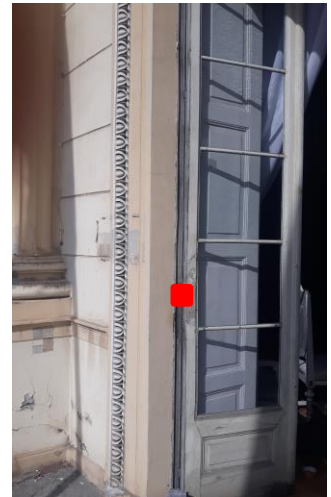
TASSELLO N.4

LOCALIZZAZIONE: porta finestra  
lato esterno Salone Ducale  
battente a sinistra

- 1 tracce di cromia grigio chiaro caldo di natura oleica supponiamo che le tracce inferiori siano di una preparazione a cementite di cromia calda beige
- 3 pittura oleo sintetica di cromia grigio freddo
- 4 pittura monocroma a smalto sintetico di cromia grigio/bianco sporco attualmente a vista

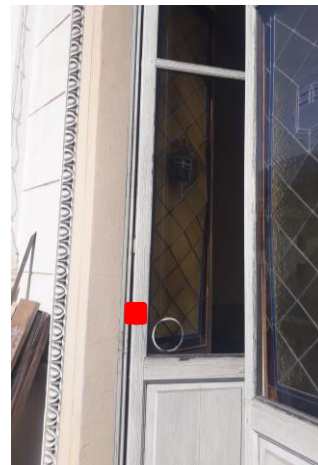
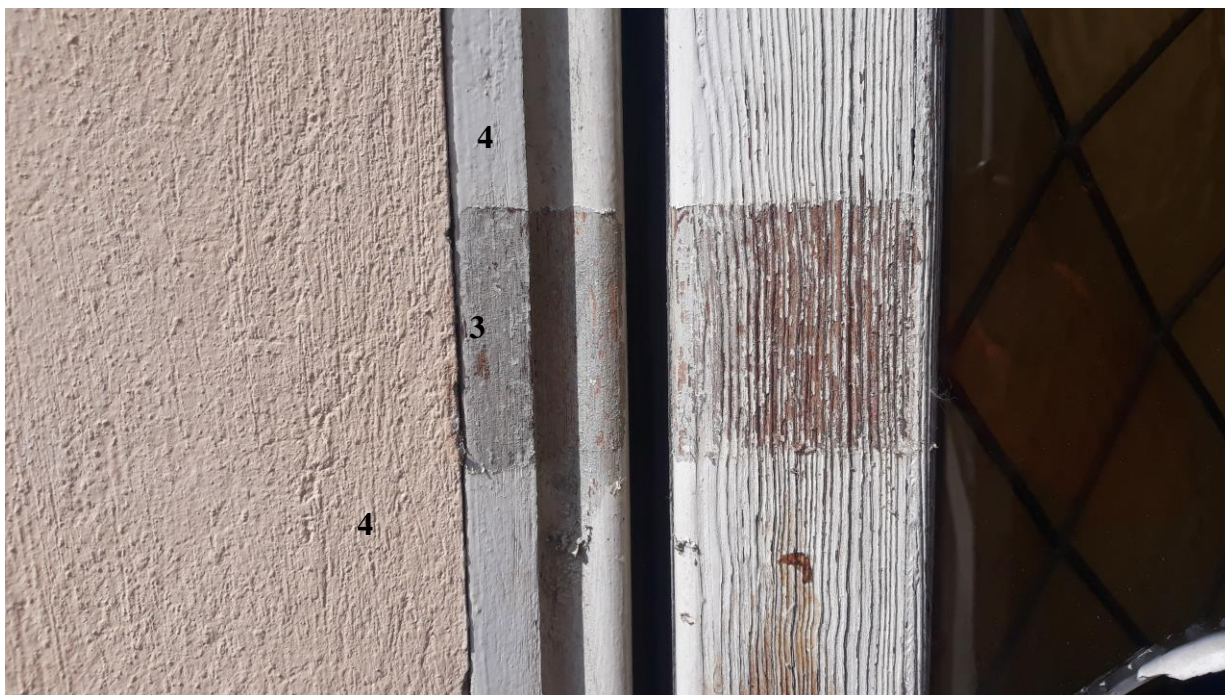
TASSELLO N.5

LOCALIZZAZIONE: : porta  
finestra lato esterno Sala Giunta  
battente e telaio a sinistra

3 pittura oleo sintetica di cromia grigio freddo

4 pittura monocroma a smalto sintetico di cromia grigio/bianco sporco attualmente a vista

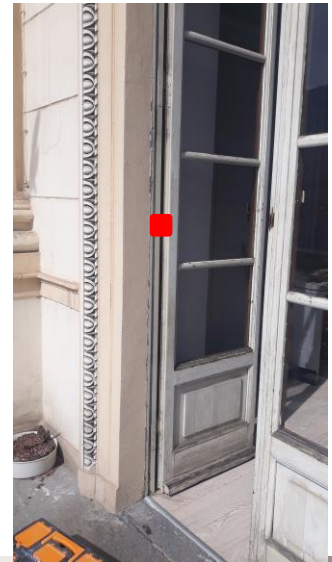
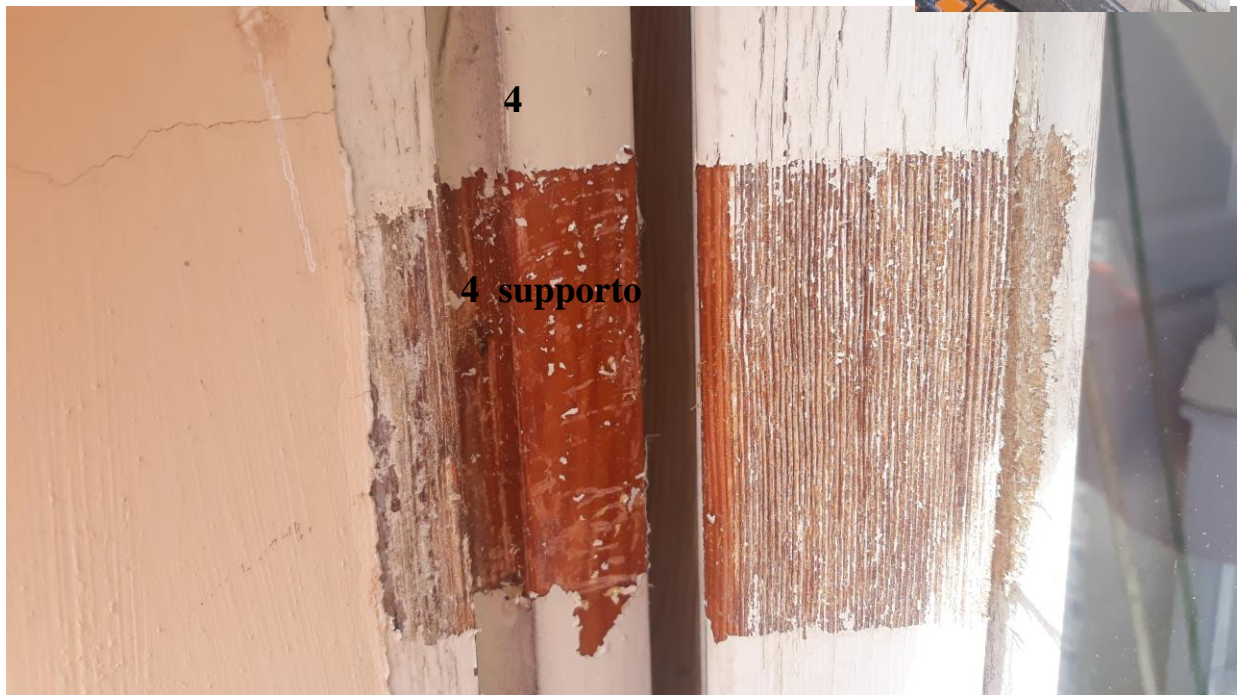
TASSELLO N.6

LOCALIZZAZIONE: : porta  
finestra lato esterno Sala Ufficio  
Stato Civile battente e telaio a  
sinistra

4 pittura monocroma a smalto sintetico di cromia grigio/bianco sporco attualmente a vista.  
Poggia direttamente sul supporto ligneo

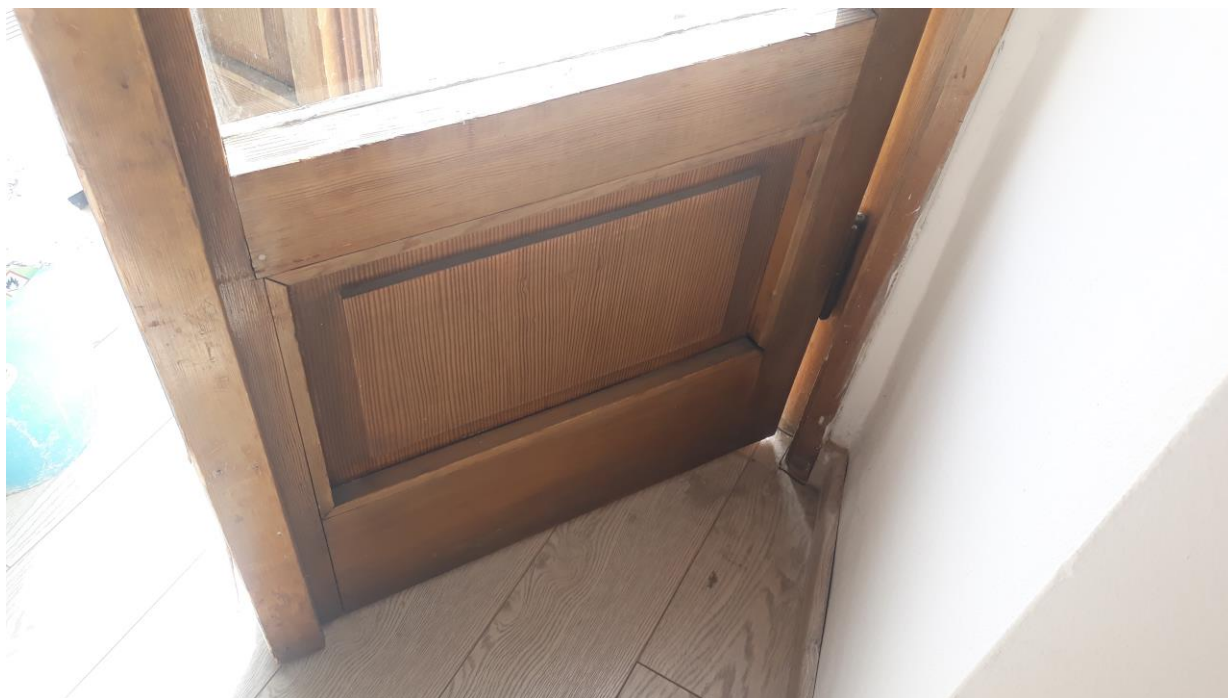
PARTICOLARE LAVORAZIONE SQUADRATA E TRATTAMENTO SUPERFICIALE  
MODERNO CHE LASCIA INTRAVEDERE L'ESSENZA LIGNEA DEL SERRAMENTO  
FACCIA INTERNA UFFICIO STATO CIVILE
